Технический отчёт

по результатам опытно-производственной эксплуатации устройства «ЭКОФОР» на паровом котле средней мощности.

Опытно-промышленная эксплуатация устройства «ЭКОФОР» проводилась на паровом котлоагрегате № 3 ДКВр 20/13 4-ой Красносельской котельной Юго-Западного филиала ГУП «ТЭК СПб». Эксплуатация котлоагрегата проводилась в строгом соответствии с требованиями нормативных документов. На кotle установлены все необходимые средства контроля параметров его работы (давления и расхода вырабатываемого пара, температуры и расхода питательной воды, давления дутьевого воздуха и топлива на горелках, разряжения в основных сечениях газового тракта котлоагрегата). Паропроизводительность котла поддерживалась на уровне 18 т/час, давление пара в барабане котла - 8,1...8,3 кг/см². Экономайзер работал в теплофикационном режиме. В качестве исходной воды использовалась вода городского водопровода, которая соответствовала требованиям ГОСТ 2874-82 «Вода питьевая». Необходимо отметить, что количество соединений железа на вводе в указанную котельную, как правило, превышает нормативные требования (0,3 мг/л) и составляет 0,3-0,5 мг/л, что приводит к интенсивному застаранию внутренних поверхносте

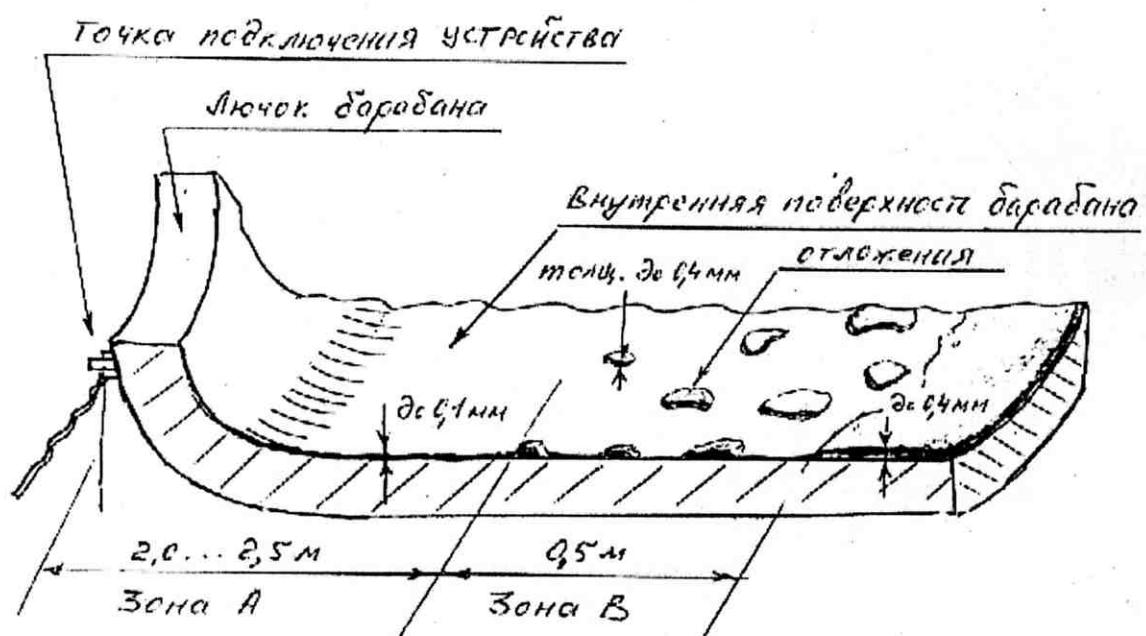
Рис.1. Характер распределения отложений на внутренних поверхностях барабанов

Второе вскрытие котлоагрегата было произведено после 1,5 месяцев непрерывной эксплуатации устройства. В результате внутреннего осмотра котлоагрегата (приложение 1, акт № 2) было установлено практически полное отсутствие отложений (не более 0,1 мм визуально) на поверхности верхнего и нижнего барабанов в пределах 2 - 2,5 метров от лючков барабанов (точки присоединения устройства). На удалении 2,5 -3,0 м от лючков отложения сохранились в виде отдельных бугорков (пятен) толщиной до 0,3 мм (см. рис.1). Далее, по мере продвижения к фронту, (на удалении 3,0-3,5 м от лючков) начинаются сплошные отложения до 0,4 мм визуально, т.е. на этом удалении от точки подключения устройства эффект очистки практически не проявился.

В видимой части кипятильных труб, в пределах 3,5-4,0 м от лючков барабанов, практически полное отсутствие отложений. Далее, по мере продвижения к фронту, обнаружены не сплошные твёрдые отложения (до пяти пятен на 100 п. мм с размером от 2 до 15 мм и толщиной до 0,5 мм визуально).

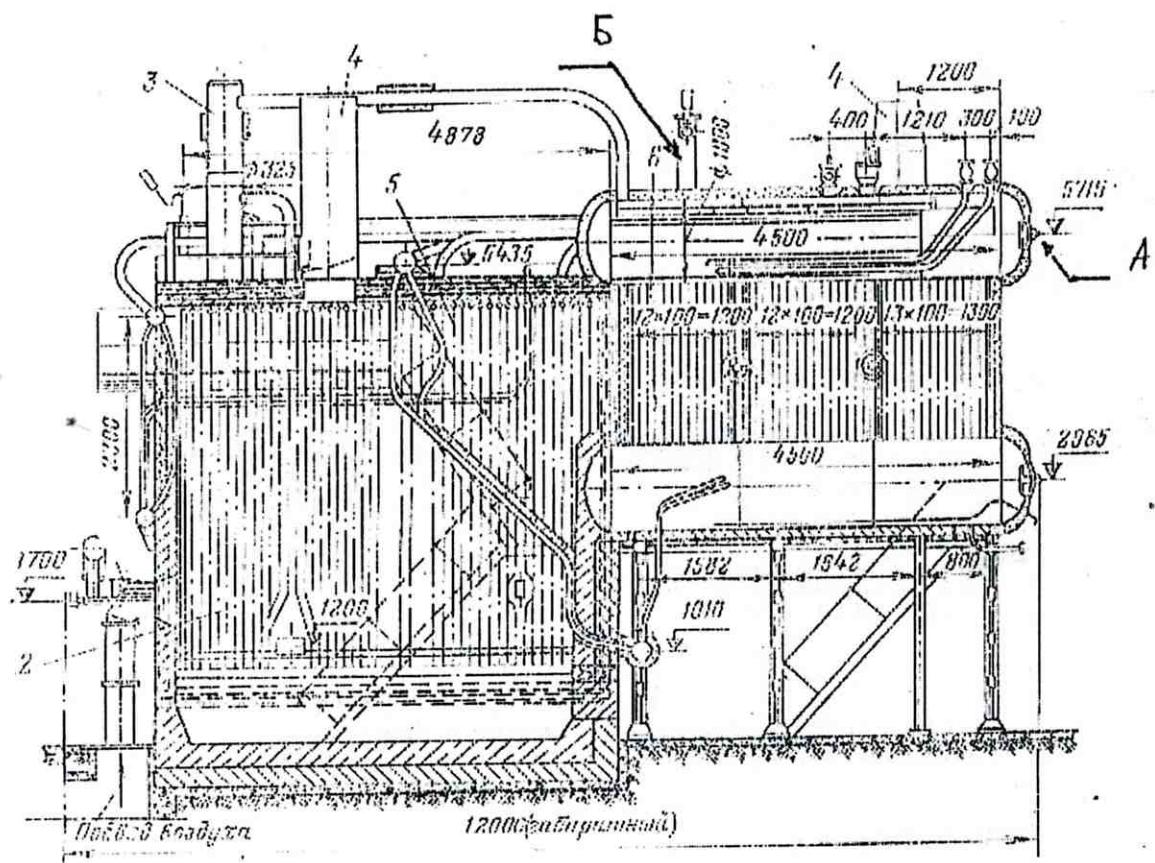
Приложение 3.

Приложение 3 - схема парового котла с указанием точек подключения устройства;

По результатам этого этапа было предложено подсоединить устройство к точке «В» (приложение 2) и продолжить испытания в течение ещё 30-45 суток.

Однако, достигнутое приращение КПД котлоагрегата нельзя считать окончательным, поскольку значительная его часть, а именно экраны теплопередающие поверхности, очистке не подвергалась. В ходе дальнейшей эксплуатации планируется перенос места присоединения устройства на фронт котлоагрегата в точку В (приложение 3). С учетом того, что паспортное значение КПД ДКВр -20-13 составляет 92,1 %, а КПД, зафиксированного в результате последних ТБИ - 82,85%, можно ожидать существенного приращения КПД после разрушения отложений на всех теплопередающих поверхностях котлоагрегата.
