Заключение

**по результатам опытно-промышленных испытаний устройства «ЭКОФОР» на
промышленном котлоагрегате средней мощности.**

Технический отчёт по результатам опытно-производственной эксплуатации устройства «ЭКОФОР» на паровом котле средней мощности.

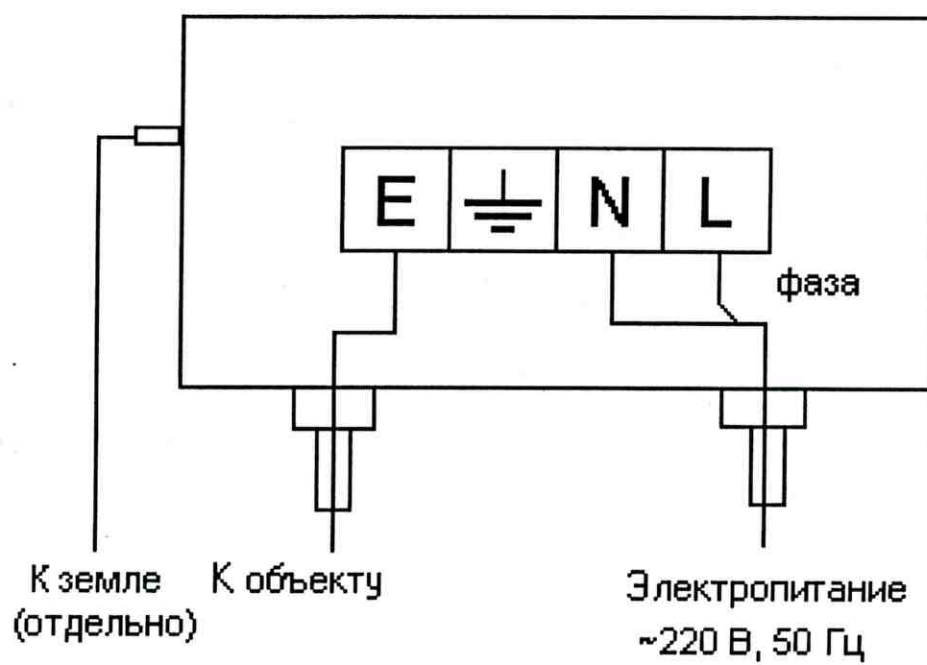
Приложение 4.

- закрепить устройство в непосредственной близости от верхнего барабана котла;
- присоединить клемму «Е» устройства к металлу верхнего барабана одножильным проводом сечением 1,5 мм²
- запитать устройство от сети переменного тока (220 В, 50 Гц), проконтролировав при этом правильность подключения (фаза - клемма «L», нейтраль - клемма «N»)

Приложение 4 - схема подключения устройства «ЭКОФОР».
